# Überzeugende Optik

## Umfassende Fassadenreinigung an einem Bürogebäude in München

**Objekt:** Bürogebäude München Riem

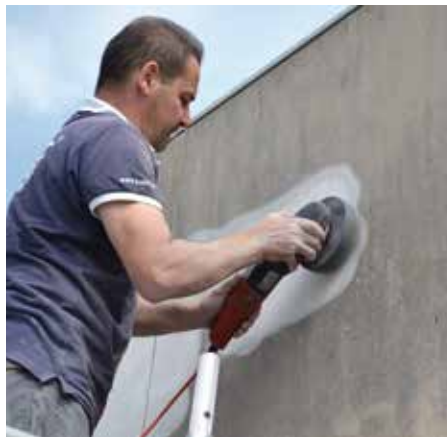
Zunächst erfolgte die mechanische Fassadenreinigung mit Schleifbürsten.

ger haben wir abschnittsweise mit Sprühflaschen aufgetragen und mit Handschleifmaschinen mit Diamant und Keramikbürsten in die Oberfläche des Kalksteins eingearbeitet. Er ist sehr ergiebig und kann je nach Verschmutzungsgrad im Verhältnis 1:5 mit Wasser verdünnt werden. Er hat eine doppelte Wirkung: Einerseits entfernt er wirkungsvoll alle vorhandenen Bakterien und Sporen und verhindert das Wiederaufkeimen“, sagt Finalit Geschäftsführer Evangelos Iordanis. Besonders hartnäckige Flecken wurden stellenweise mit Finalit Nr. 10 Fleckenkiller behandelt. Der leicht basische Reiniger hat eine Bleichfunktion und entfernt auch Schattierungen von Farbpigmenten von Graffiti und Verfärbungen durch Algenbefall. Im dritten Arbeitsschritt wurde die gesamte Fassadenfläche mit dem basischen Finalit Nr. 1 Intensiv-Reiniger flächendeckend gesäubert und neutralisiert.

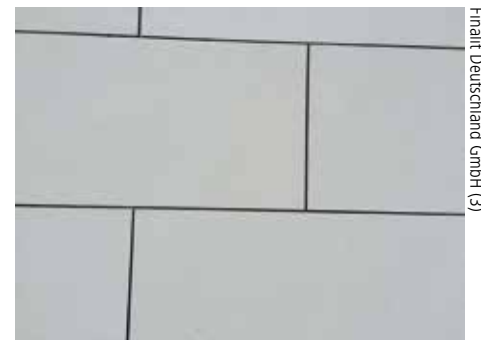
Fassadendetail nach der Reinigung.

Die gereinigte Fassade wurde als Schutz gegen zukünftige Umwelteinflüsse imprägniert und behandelt. Als Basisschutz gegen Verfleckungen, Verschmutzungen und als zusätzlicher Schutz gegen das Eindringen von Schmutzpartikeln kam der Finalit Nr. 21S Porenfüller zum Einsatz. Zudem verfestigt der Porenfüller den Kalkstein und macht den weichen Stein härter. Für einen Schutz gegen die täglichen Beanspruchungen und Umwelteinflüsse wurden die Fassadenplatten mit der farblosen Finalit Nr. 22 Schutz-Imprägnierung versehen. Sie bietet viele Vorteile wie eine gute Dampfdiffusion, einen UV-Schutz sowie Streusalzbeständigkeit was gerade im Sockelbereich der Fassade wichtig ist, und ist ein sehr guter Graffiti-schutz.

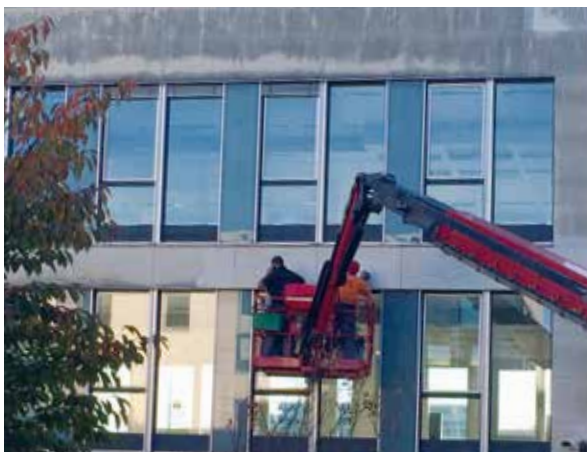
Die helle Natursteinfassade aus Kroatischem Kalkstein war nach 10 Jahren stark verschmutzt.
